# ÉXITO EN EL ENFRIAMIENTO

## BOMBAS DE AGUA PARA MOTOR

## **PREFACIO**

El propósito de este folleto es mostrar una vista general de una bomba de agua e información básica sobre cómo evitar causas comunes de problemas en la bomba de agua o el sistema de enfriamiento, y los mejores procedimientos para el reemplazo de la bomba y restauración del sistema de enfriamiento.

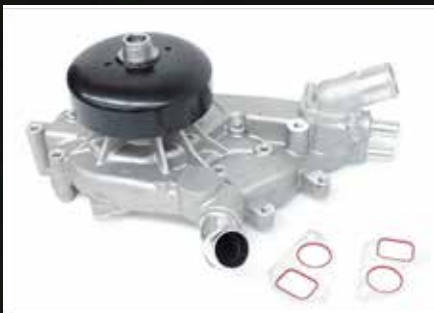
### **BENEFICIOS DE RODAMIENTOS DE CASCO ACERADO**

*Larga vida*

*Alta capacidad de carga*

*Duros por fuera y flexibles por dentro*

*Pueden soportar mejor un desbalance o vibración en el sistema de enfriamiento*

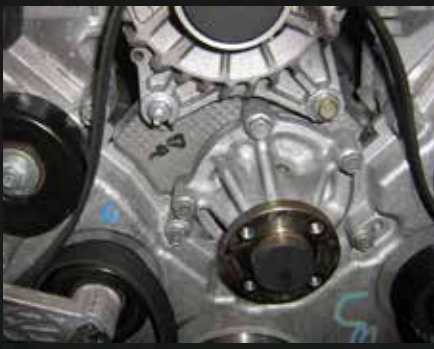
### **BENEFICIOS DE SUPERFICIES MAQUINADAS A PRECISIÓN CNC**

*Ajuste garantizado entre componentes de acoplamiento*

*Inspeccionado y probado según normas ISO9001:2015*

*Previene fugas*

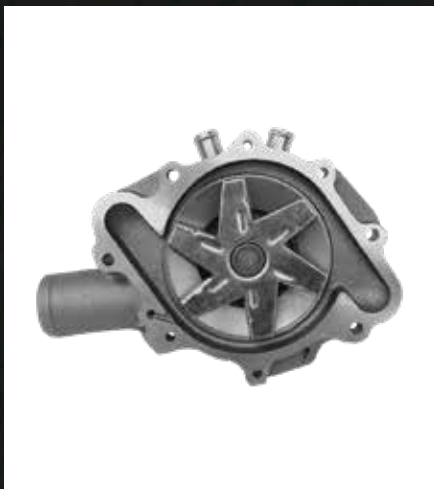
### **BENEFICIOS DE IMPULSORES METÁLICOS**

*Soporta altas temperaturas*

*Resiste químicos*

*Gran rendimiento a altas RPMs*

*No se deforma*

*Soporta altas fuerzas de torsión*

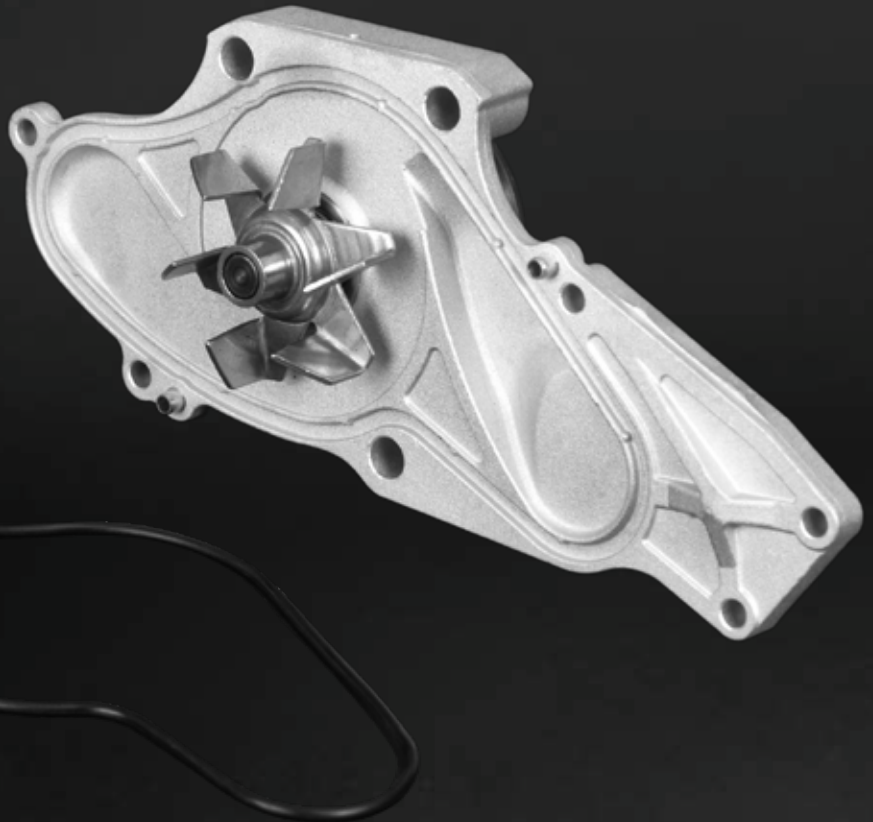
La bomba de agua es responsable de presionar y propulsar la mezcla de anti-congelante y agua (refrigerante) a través del sistema de enfriamiento. Cinco componentes principales componen una bomba de agua de motor: la maza, balero, casco con orificio o cámara de respiración, sello, y el impulsor. De éstos cinco, el sello y el balero de la bomba reportan el más alto índice de falla.

Maza

Balero

Casco con Orificio/Cámara de  
Respiración

Sello

Impulsor

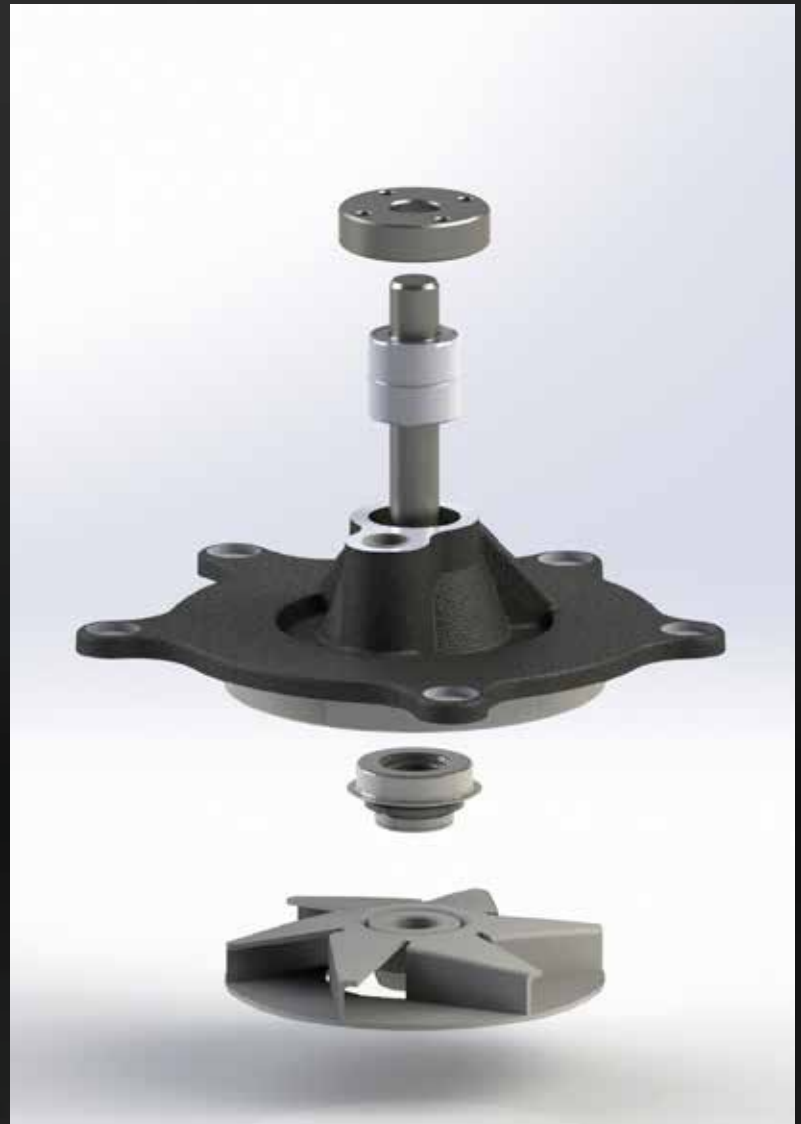
**COMPONENTES DE UNA BOMBA DE AGUA:**  
**EL SELLO DE LA BOMBA**

El sello es vital en el funcionamiento de la bomba. El balero gira dentro del centro del sello, para rotar el impulsor, que mueve el refrigerante a través del sistema de enfriamiento. El sello contiene el refrigerante dentro del casco o cavidad en el monoblock, y su función crítica es evitar que el fluido entre en contacto con el balero de la bomba.

Una fuga en la bomba de agua indicará una falla inicial del sello. Una pequeña cantidad de anticongelante escapará de la bomba de agua a través del orificio o cámara de respiración. Esta es otra característica de diseño para mantener el anticongelante lejos del balero de la bomba de agua. Debe cambiarse la bomba de agua si se detecta alguna fuga en el orificio-cámara de respiración al poner en marcha el vehículo.

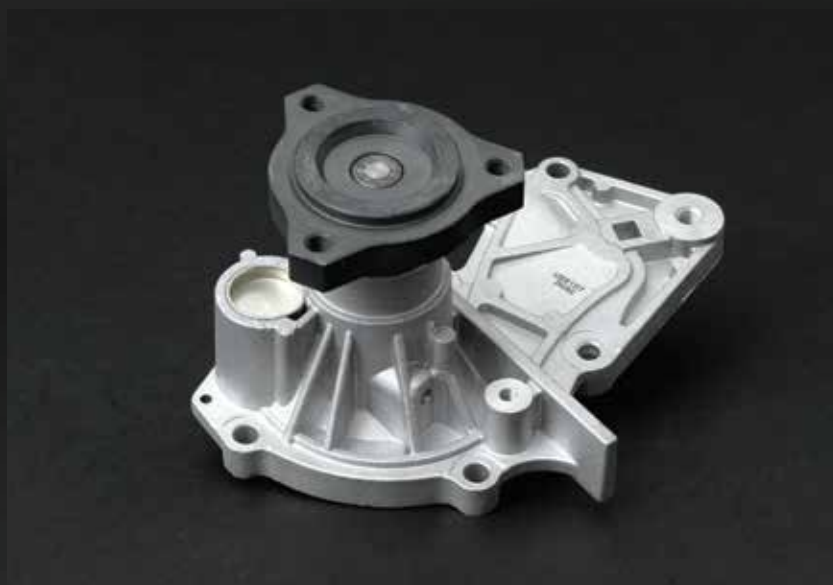
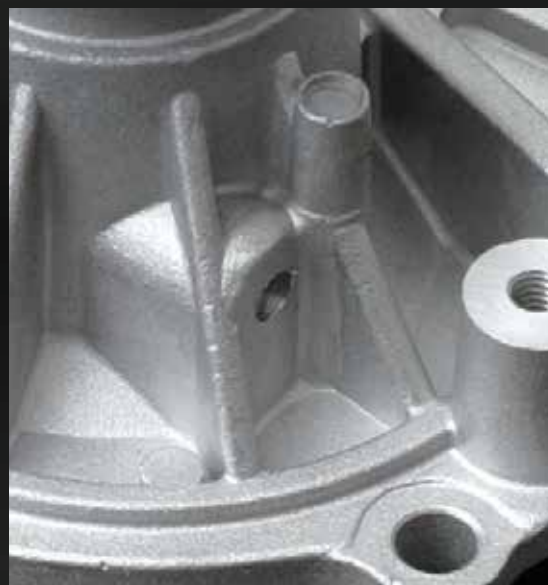
# ORIFICIO/CÁMARA DE RESPIRACIÓN

Las bombas de agua mecánicas están diseñadas a propósito con un orificio de respiración. La función del orificio es mantener el anticongelante lejos del balero de la bomba de agua cuando falla el sello y permite que el refrigerante se escape durante una ruptura inicial de la bomba de agua. Muchos diseños nuevos de bomba de agua OEM ahora incluyen una cámara alrededor del orificio de respiración. Esta cámara de alivio permite que cierta filtración normal se acumule y evapore en vez de dejar que caigan una o dos gotas en el compartimento del motor o al suelo, alarmando al usuario y contaminando el ambiente.

***Si una fuga sigue apareciendo o de manera más pronunciada después de unos días de operación, existe un problema y se debe determinar la causa antes de un segundo reemplazo.***

***Si no se atiende una bomba de agua con fuga en el orificio de respiración, el anticongelante llegará al balero y finalmente destruirá la bomba de agua y causará falla catastrófica.***

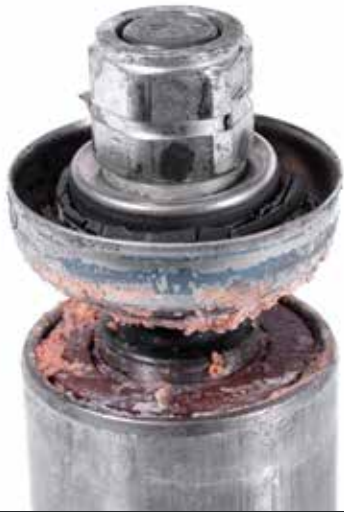
**Falla del Sello**  
Reflérase a Página 10

Como cualquier otra parte mecánica, el sello de la bomba de agua eventualmente se desgasta. Aún con el mejor programa de mantenimiento, las piezas tienen una vida de servicio limitada. Una falla común empezará con la aparición de una pequeña cantidad de refrigerante por el orificio de respiración. Esto podría pasar desapercibido hasta que el fluido aparece en el suelo o se percibe el olor de fluido quemado.

Sistemas de enfriamiento mal mantenidos o contaminados son el otro contribuyente importante para la falla del sello. El óxido y partículas sueltas se comen el sello de la bomba de agua.

El sello de la bomba también puede estar sujeto a condiciones que reducen su vida útil o dañan el componente con bastante rapidez. Desbalance en el sistema es el contribuyente número uno de falla rápida del sello. Reinstalar un embrague de ventilador viejo en una bomba de agua nueva puede fatigar el sello y el balero, así como un abanico o tensor de banda dañados. Poner agua fría a un radiador caliente o sistema de enfriamiento sobrecalentado puede fracturar diferentes componentes incluyendo el sello de la bomba debido a la expansión térmica. Siempre espere a que el sistema de enfriamiento se enfríe antes de intentar cualquier trabajo o destapar el radiador.

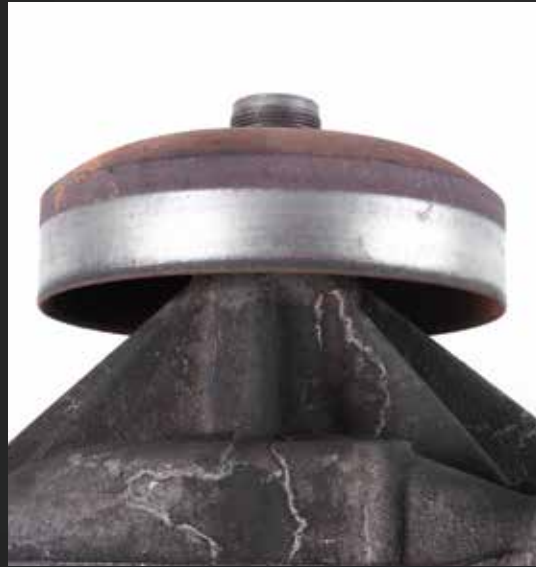
**Falla del Balero**  
Reflérase a Página 11

El mismo desbalance que causa falla del sello eventual o inmediatamente provocará falla del balero. Si falla el sello y el anticongelante pasa hacia el balero, el fluido disolverá la grasa del balero y provocará falla total del mismo. Esto hará que el balero se pegue y podría escucharse un tronido del eje del balero. Bandas sobre tensionadas o tensores con falla, junto con un embrague de ventilador dañado o abanico roto, causarán el estrés necesario para dañar o destruir el balero de la bomba de agua.

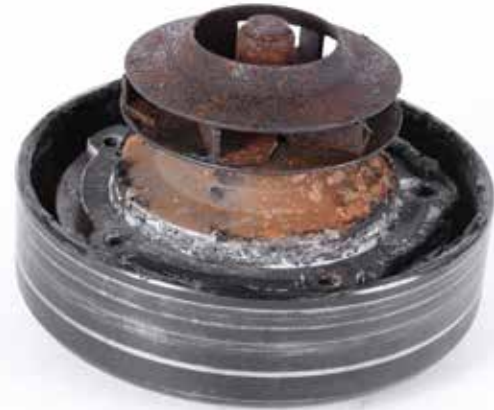
**Fuga**  
Reflérase a Página 12

Una fuga en la bomba de agua se puede originar en otras áreas además del orificio de respiración. Apretar de manera incorrecta los tornillos de montaje, el uso de sellador de juntas, o perforar la junta o sellos, todo puede contribuir a una fuga. Si se atiende rápido, la falla de la bomba puede evitarse. Si se deja sin atender, una falla del sistema de enfriamiento puede resultar en sobrecalentamiento y daño del motor.

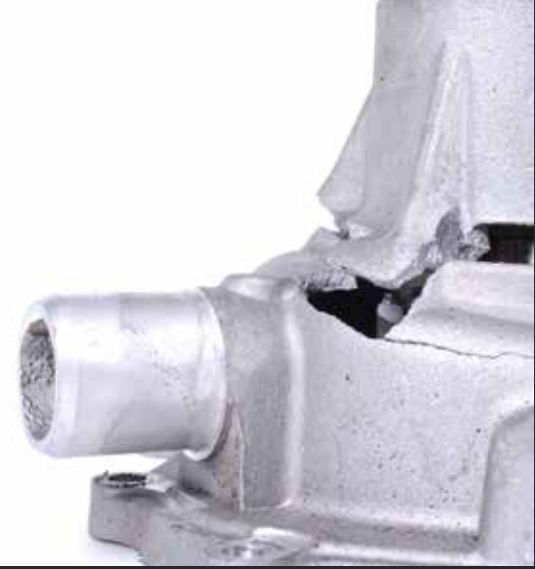
**Ruptura**  
Reflérase a Página 13

En la mayoría de los casos las bombas de agua son de metal; ya sea aluminio, hierro fundido, o acero. Una bomba de agua es un componente fuerte, tosco, fabricado para durar muchos años y kilómetros. La ruptura de una bomba de agua comúnmente está asociada a un serio desbalance en la dinámica de la rotación de la bomba. Las fracturas son causadas por sobre tensión de, o tensores de banda defectuosos, sobre tensión de los tornillos de montaje, re-uso del embrague de ventilador original, o tensión incorrecta de un nuevo embrague de ventilador, y un sistema de montaje o bandas desalineado. El uso de herramientas incorrectas para instalar una bomba de agua, tales como palancas y martillos han llevado a esta condición. El atascamiento del balero también puede contribuir a falla destructiva.

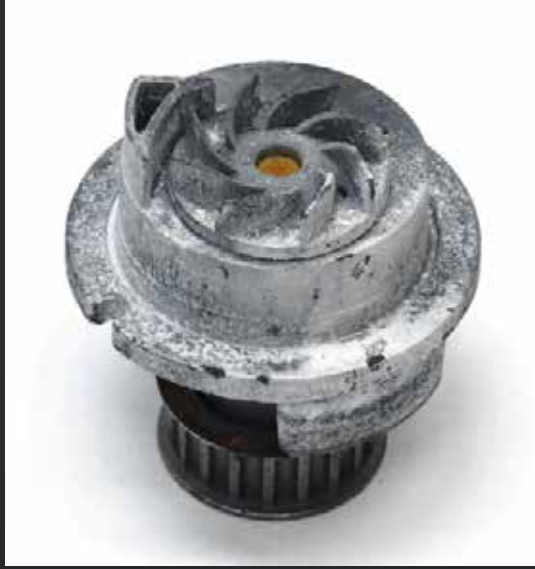
**Problemas del Sistema de Enfriamiento: Electrólisis**  
Reflérase a Página 14

Electrólisis es el resultado de electricidad fluyendo a través del sistema de enfriamiento, causando una carga electroquímica en ciertos metales. Esta carga puede causar daño en el sistema de enfriamiento y provocar decoloración, corrosión y descamación de metales, y agujeros. La causa de electrólisis es una conexión a tierra suelta o dañada en cualquier fuente eléctrica, o un desbalance en el pH del anticongelante.

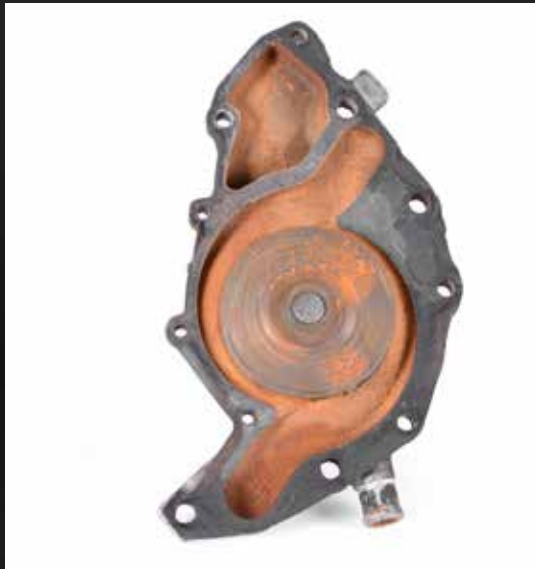
**Problemas del Sistema de Enfriamiento: Contaminación**  
Reflérase a Páginas 16-17

El anticongelante contaminado puede parecer sucio si está contaminado por oxidación o la consistencia puede volverse espesa tal vez por combinar diferentes tipos de refrigerante. Fugas en el sistema de enfriamiento pueden introducir aire al anticongelante y causar su degradación y cavitación. No usar suficiente o usar demasiada agua en la mezcla puede dañar componentes del motor y el agua regular puede dejar depósitos minerales que pueden tapan el sistema y erosionar materiales. El agua que se usa en un sistema de enfriamiento debe ser destilada. El tipo de anticongelante que se use también es un factor importante en los vehículos actuales pues diferentes OEM's están usando fórmulas específicas como parte del diseño del motor.

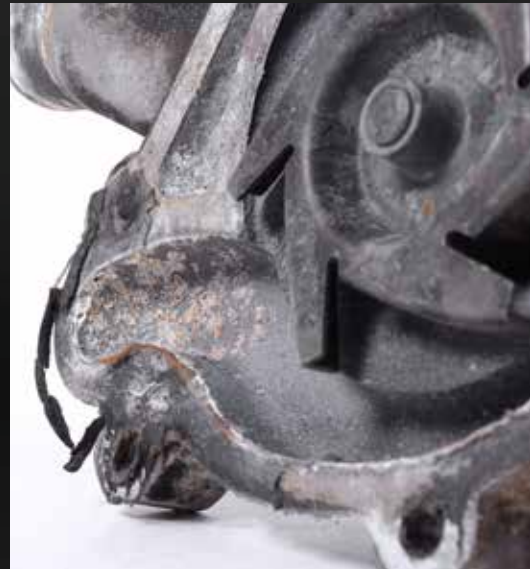
**Problemas del Sistema de Enfriamiento: Cavitación**  
Reflérase a Páginas 16-17

La cavitación es un vacío o “burbujas” en el anticongelante lleno de vapor sobrecalentado que puede erosionar plástico y metal. Una mezcla incorrecta de agua-refrigerante es la mayor causa de cavitación. Restricciones en el flujo del anticongelante pueden causar los vacíos o burbujas debido a la presión del vapor y la succión generada por la bomba.

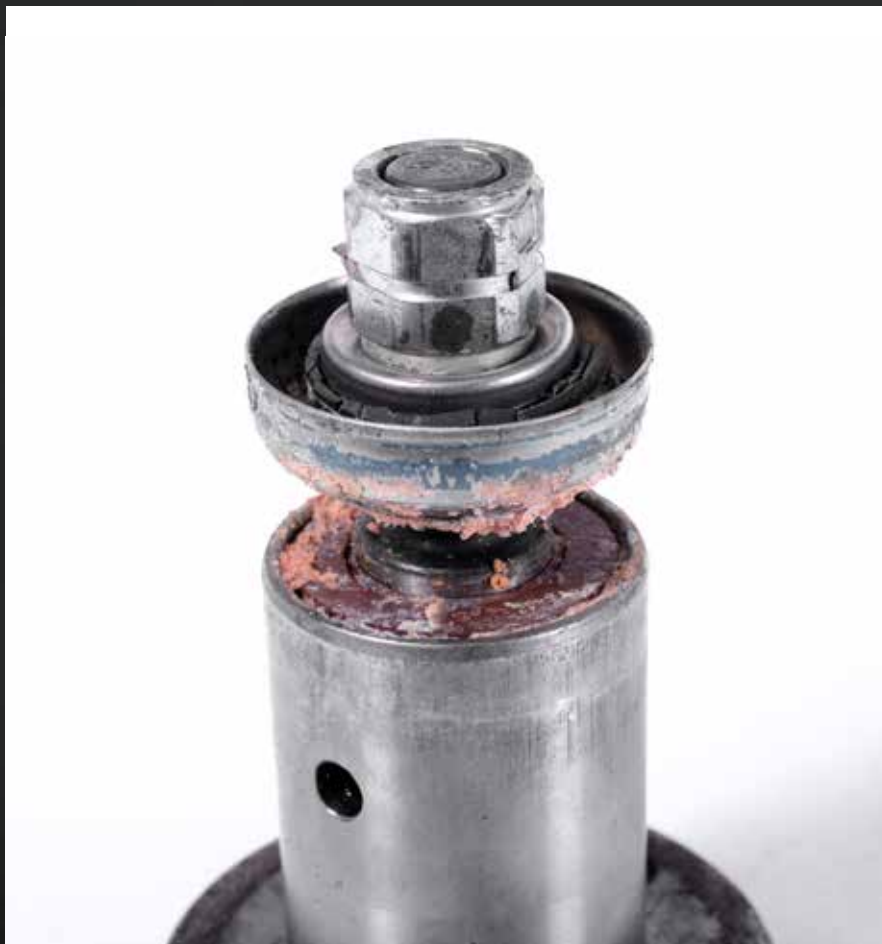
## 10 FALLA DEL SELLO DE LA BOMBA DE AGUA

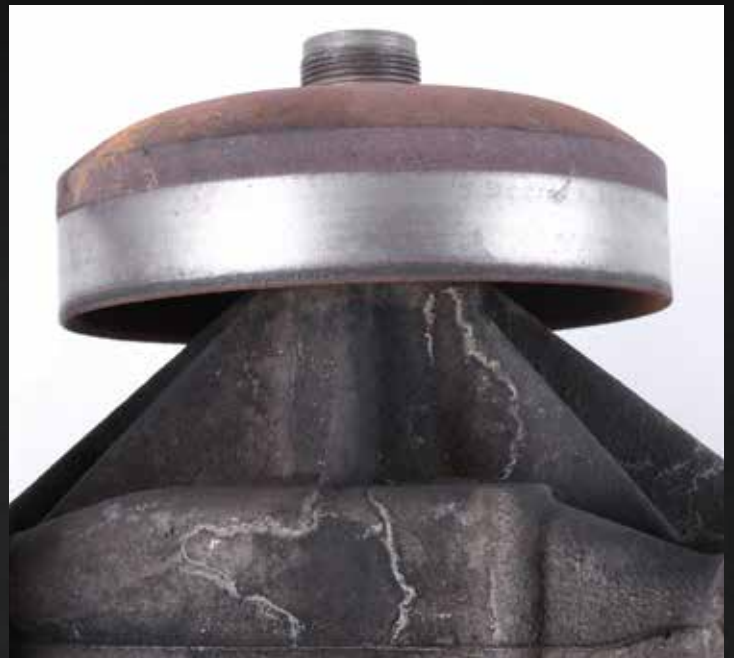
03

Observe que en la foto 03, la polea está inclinada en un ligero ángulo, una señal que indica falla del balero.

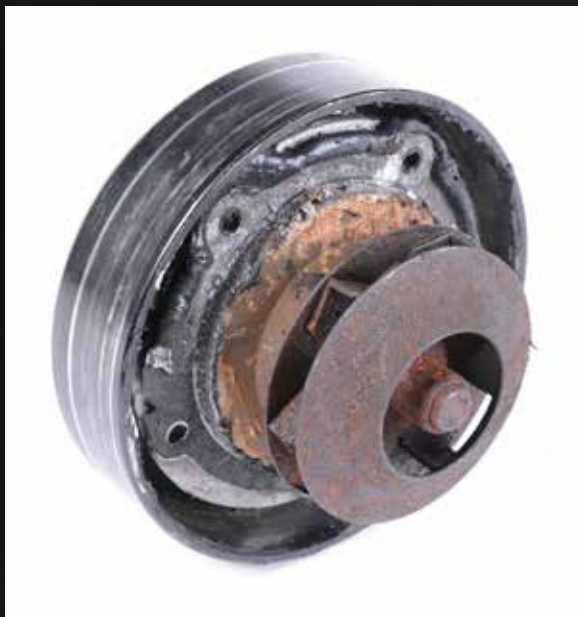
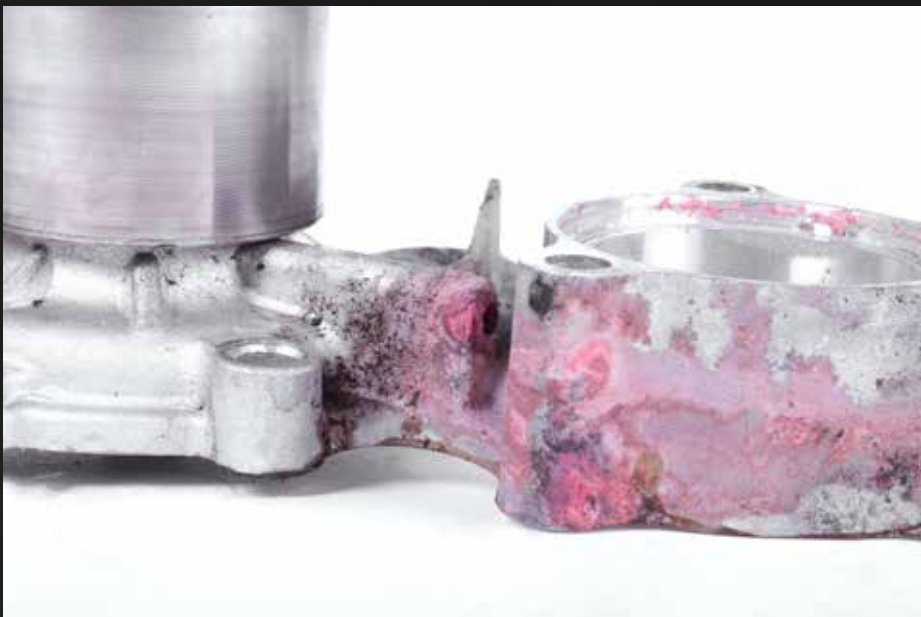
No se requiere el uso de sellador de juntas en la mayoría de los reemplazos de bombas de agua y solo se debe usar donde el diseño del OEM lo requiera. A menos que se use en cantidades extremadamente limitadas y de manera precisa, cualquier exceso de material expuesto se endurecerá, se aflojará y entrará en el sistema de enfriamiento causando el bloqueo. Este endurecimiento también puede causar vacíos en el área de sellado, el anticongelante saldrá y aparecerá como una bomba de agua defectuosa.

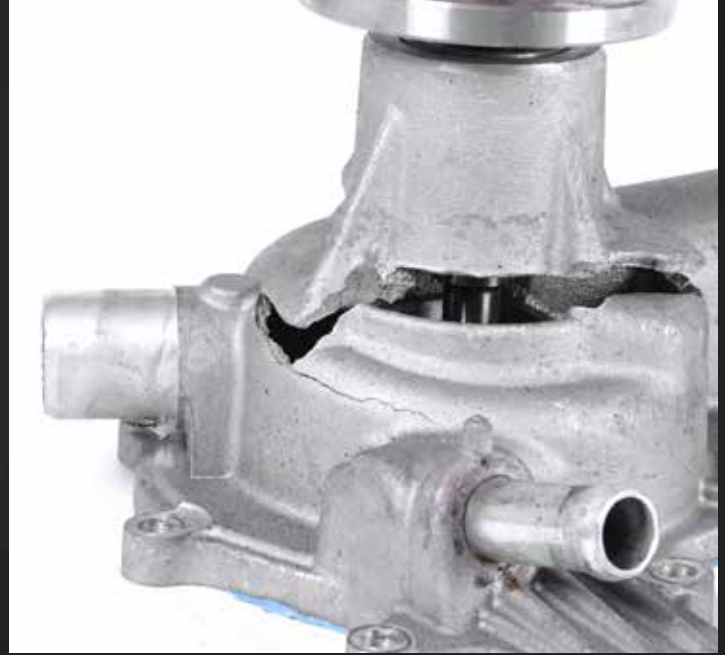
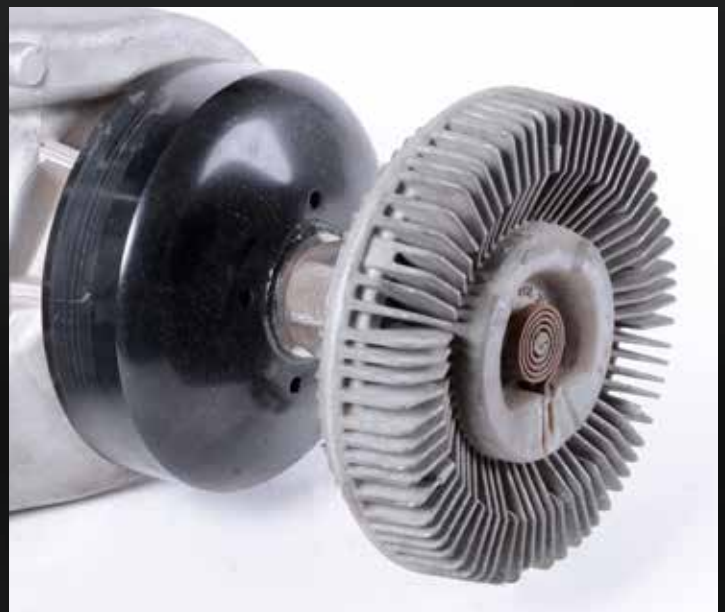
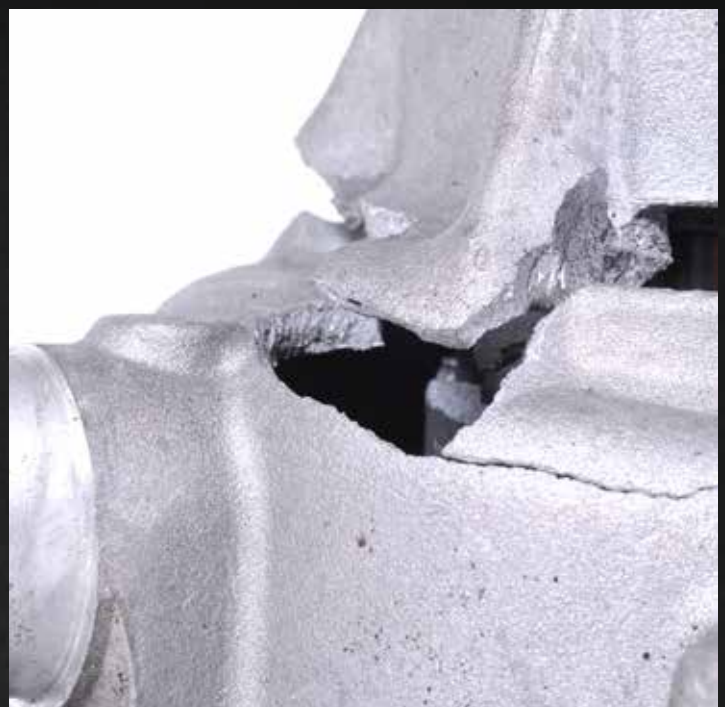
## ***RUPTURA***

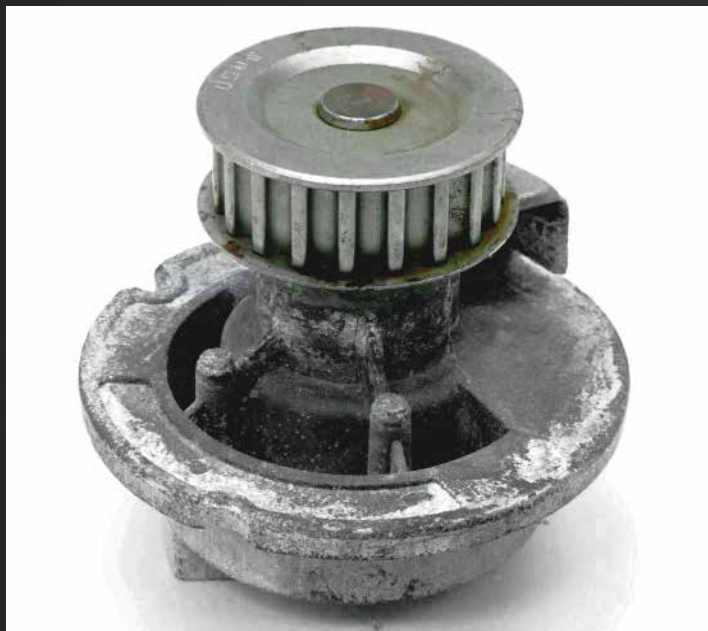
## ELECTRÓLISIS

Si la bomba de agua que está por cambiar presenta tales características, inspeccione el sistema eléctrico y revise otros componentes accesibles del sistema de enfriamiento por si existe decoloración o picaduras. Nunca use el radiador como conexión a tierra. El mantenimiento deficiente del sistema de enfriamiento puede causar un desequilibrio en el PH del anticongelante que produce electrólisis química.

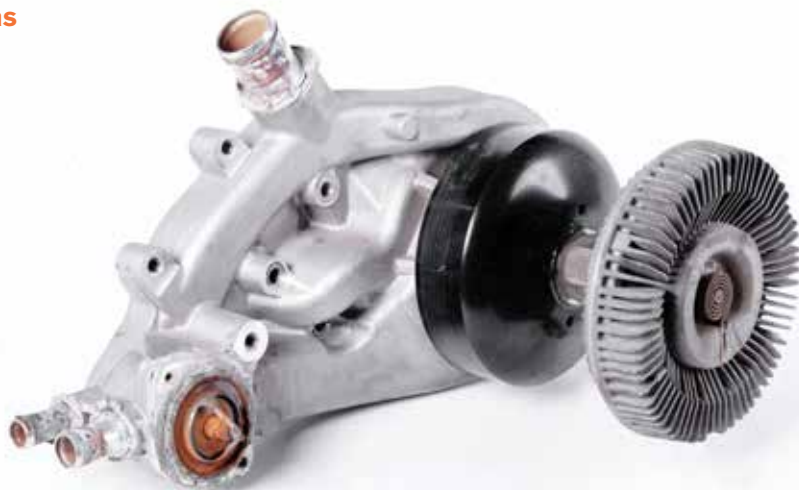
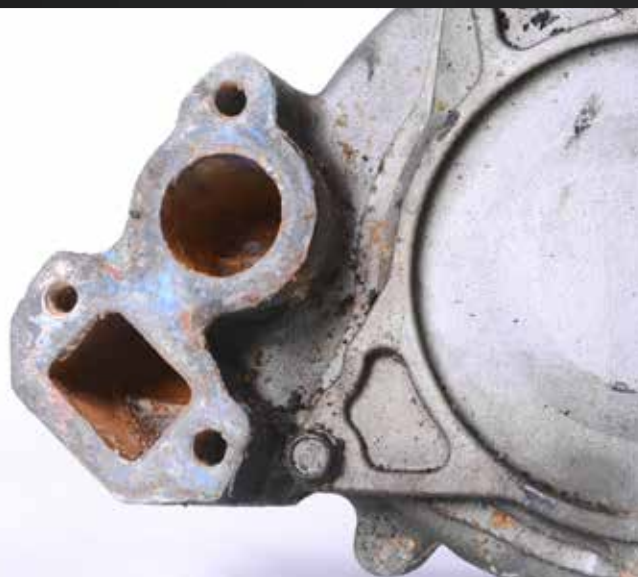
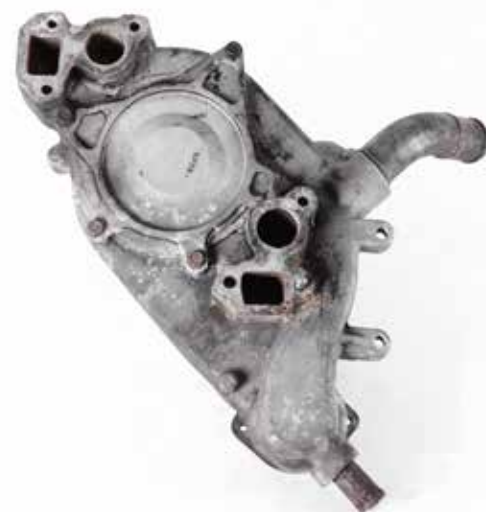
**Bomba de agua nueva con partes usadas relacionadas**

● Mantenimiento deficiente de AC/ F+W

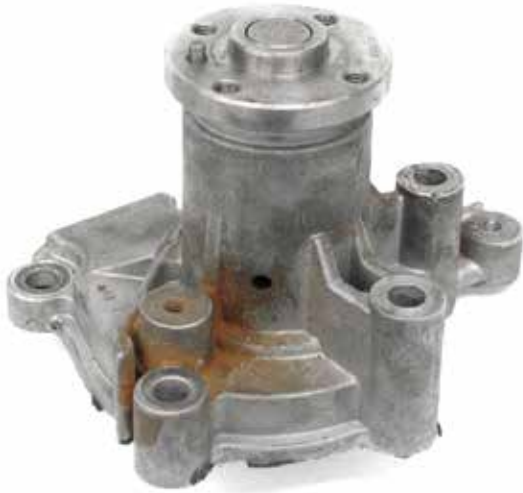
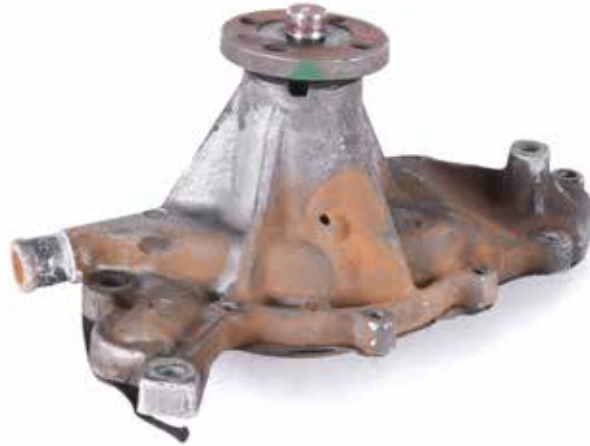
Anticongelante o sistema de enfriamiento contaminados ●

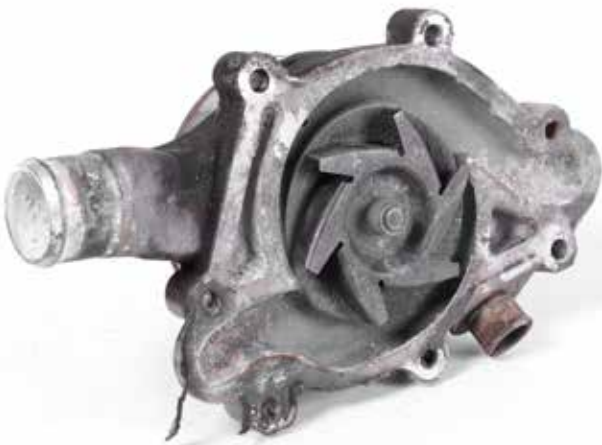
Mal estado del sistema de enfriamiento (Cavitación)

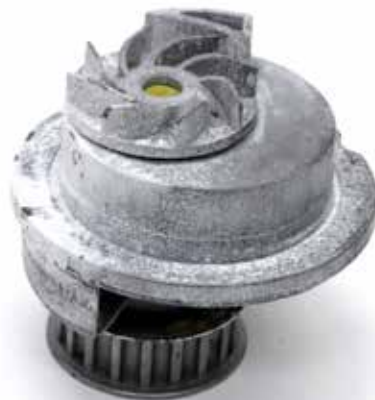
Condición deficiente del sistema de enfriamiento (Electrólisis)
